防止匯流排復電時發生全停電事故再發

台電台中供電區營運處運轉課 楊嘉榮

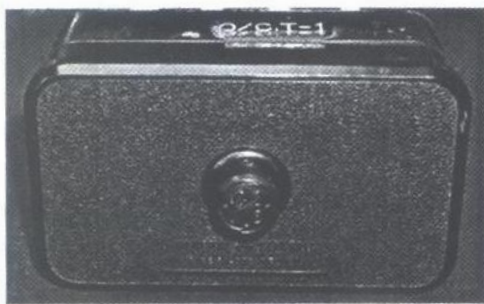
GE 製電流試驗插座 PK-2

電流試驗插座 PK-2 是美國 GE 公司設計製造，電流試驗插座 PK-2 設計有插梢孔，卻沒有設計合用的插梢可使用，現場操作人員插入 PK-2 蓋子後，有下列情形會發生：

現 狀 說 明	造 成 缺 失
GE 公 司 未 設 計 插 梢	隨意拿了就用	迴紋針、大頭針、裸銅線、鐵線、牙籤等
	插梢容易失落	被打掃的掃掉了
	常常會忘記使用插梢	因 GE 原廠未設計插梢
	找不到插梢乾脆不插了	臨時找不到適合的插梢可用
	插梢型式未統一	因 GE 原廠未設計插梢
