## “後發性”變壓器事故-事故型態介紹

1:亞東技術學院電機工程系;中華民國電驛協會第四屆訓練委員會主委 盧光常

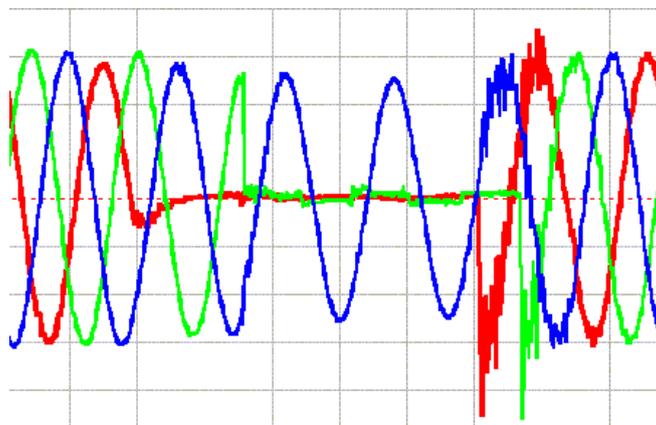
圖一 案例二事故之電壓波形紀錄

圖一與圖二所示為案例二之變壓器發生事故時之電壓、電流波形紀錄，顯示出變壓器的兩相繞組間隔不到 1 週的時間分別發生短路故障，並在事故發生後約 3 週半的時間成功的隔離。其中除了首先崩潰之繞組在崩潰前 1/4 週的電壓略低之外，其他的電壓與電流紀錄在事故前並無異常

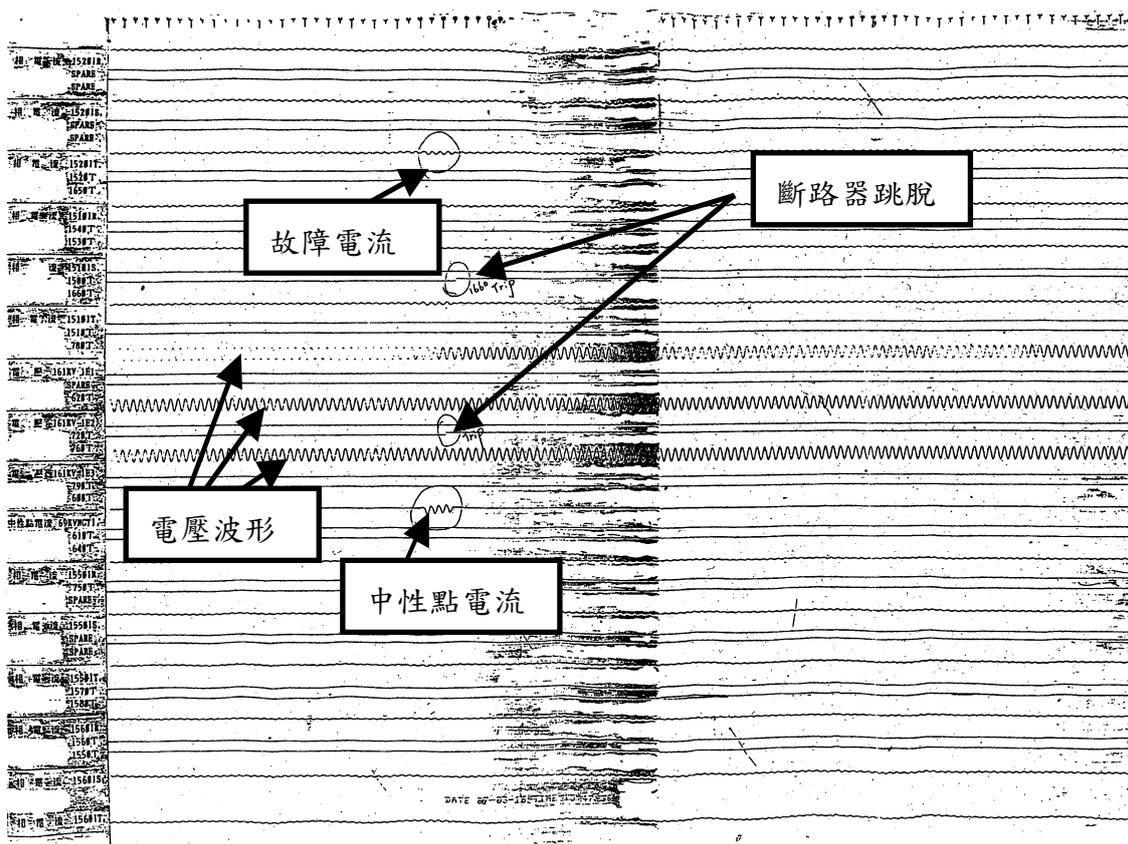
圖三 案例四事故之波形紀錄

案例三也無當時的波形紀錄，從文字記載上未有說明在線路事故與變壓器事故的5週期間有任何的異常電壓或電流條件出現。圖三所示為案例四之波形紀錄[2]，事故發生4週後，差動電驛動作、斷路器跳脫，事故變壓器被成功隔離。其中最特殊處是在變壓器故障之前波形記錄器並未記錄到任何異常的電壓或電流，即使在變壓器故障期間亦僅僅出現相當小的故障電流，系統電壓也未見到明顯的降

低，此現象與現場人員所述長達20餘秒的變壓器異響以及保護電驛動作所表現的故障情形實難以連結在一起。

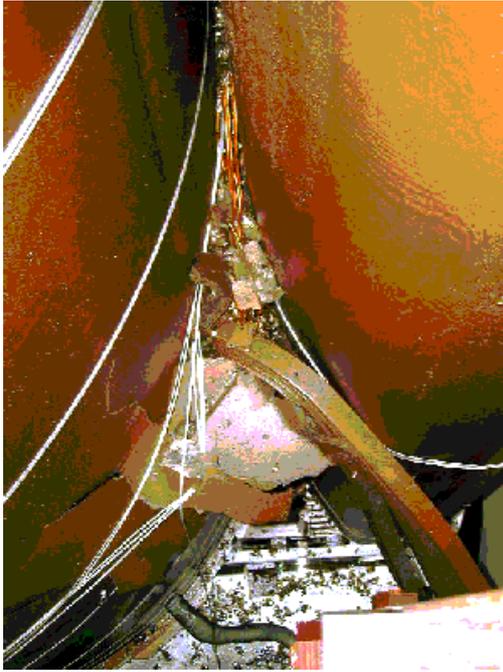
圖四 案例二變壓器繞組毀損照片

腳的鐵心結構，圖四所示為其開蓋檢查後之結果，其中可以發現有一相(左方)繞組因接地或短路事故造成電弧放電至絕緣筒爆開。

從圖四至圖六的照片來看，雖然案例二尚未進行分解檢查，單從圖四之外層絕緣筒可以發現，右方繞組之一次側線圈當有明顯的徑向挫曲，以其長度而言，至少自繞組中段一直延伸至底部。

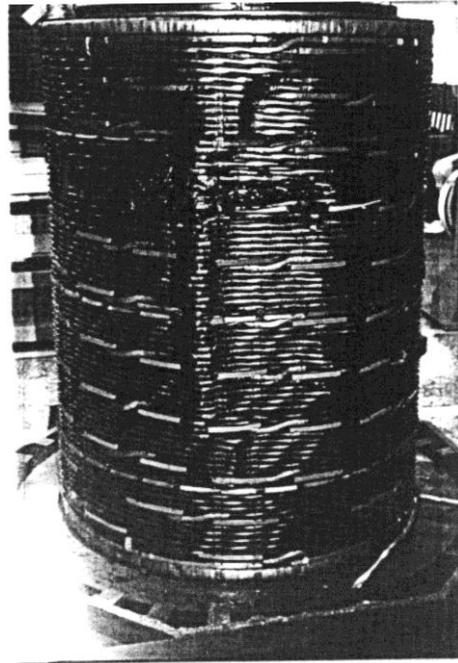
圖五 案例三變壓器二次側繞組毀損照片

圖五所示為案例三變壓器在分解檢查後所得之照片，圖中明顯看到幾乎有 2/3 繞組高度的徑向挫曲(Buckling)，且在繞組 2/3 高度位置上存在有電氣事故所產生之橫向傷痕，二者呈現十字交叉狀態。此為 S 相的二次側繞組，S 相的一次側繞組並無損傷，三次側繞組則受到二次側繞組的擠壓也產生相同的挫曲，但無電氣損傷。另外，T 相的三個繞組損傷情形與 S 相相似，不同的是 T 相繞組無任何的電氣傷痕。

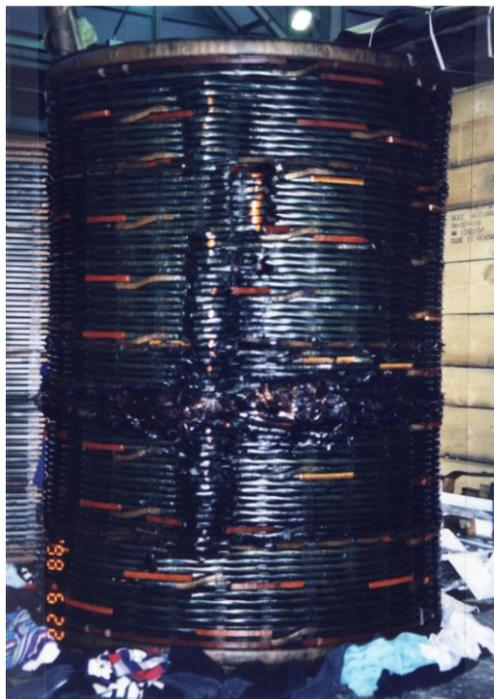
圖六 案例四變壓器二次側繞組毀損照片

圖六所示為案例四變壓器 T 相繞組二次側線圈的毀損照片，很清楚的損傷情形與圖五的照片類似：超過 2/3 繞組高度的徑向挫曲、橫向的電氣事故傷痕、二者呈現十字交叉。此次事故三相繞組均損毀，其餘 R 相與 S 相相繞組之二次側也有與圖六類似之徑向挫曲，三相繞組的三次側線圈也都受到擠壓而出現類似的挫曲傷痕。R、S 兩相的一次側線圈並無明顯傷勢，但 T 相則有電氣傷痕存在。

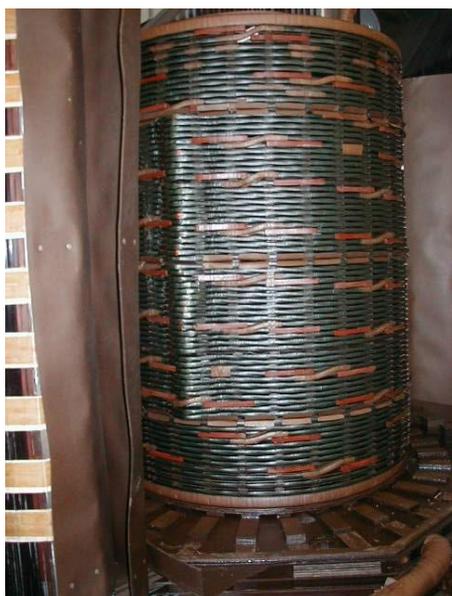
圖七 某變電所變壓器線圈毀損照片

如圖七所示的國內中南部某變電所事故變壓器的繞組損傷照片；圖八為國外某變壓器受損繞組的照片[3]等，共同的特徵：大範圍的繞組線圈徑向挫曲，實際的案例應不僅僅只有六案。因此可以說，後發性的變壓器事故雖也不常見，但絕不是偶發事故。
