柳營 D/S 161kV GIS 1500 CT-1、2 S 相電流值偏低處理探討

嘉南供電區營運處 李振南

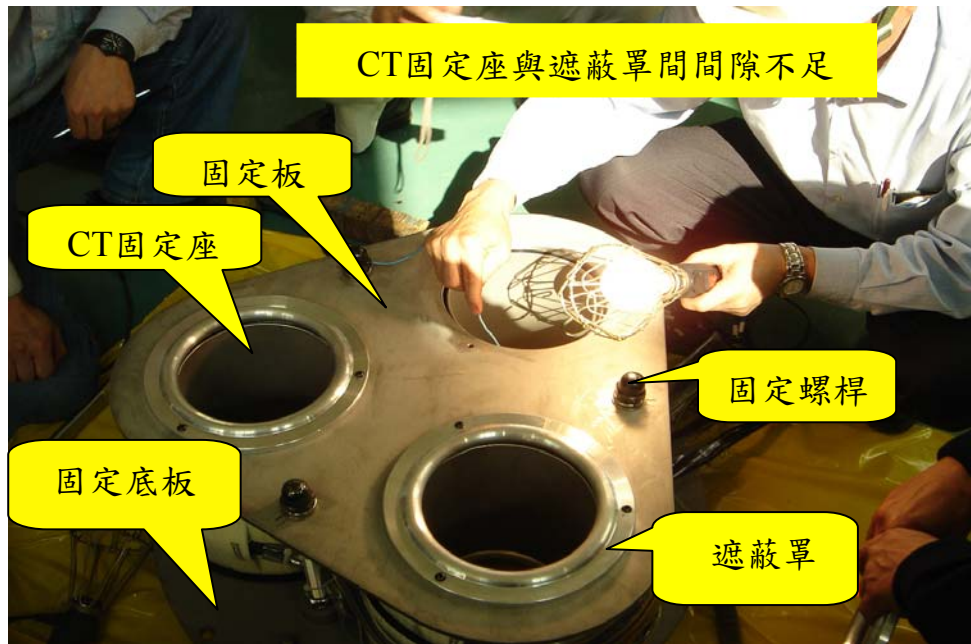
圖 1 確認 CT 固定板、遮蔽罩與 CT 固定座之間隙

1. 94.01.20 檢查所有 CT 之接線狀況均良好，再由 CT 接線端子台短路後，量測 1500 CT-1、CT-2 S 相電流值仍較其他相電流值低。
2. 94.01.21 申請停電，於下午 02：00~05：00 在廠家等會同下，對 1500 各相 CT-1、CT-2 作匝比試驗、二次側接線絕緣電阻及 CT 內阻量測，未發現異常，下午 5 點恢復送電。
3. 94.01.27 申請停電，回收 1501、1502 氣室之 SF6。
4. 94.01.28 CT 吊離本體，進行各項檢查，包括 CT 導體檢查及外觀檢查和絕緣墊片檢查，確認 CT 固定板、遮蔽罩與 CT 固定座之間隙，詳圖 1。
5. 94.01.29 進行 CT 導體檢查時，發現 S 相 CT 之遮蔽罩與固定座碰觸在一起，且碰觸點附近有黑色痕跡。拆解 CT 並重新調整其固定板、遮蔽罩與固定座之間隙均在 3mm 以上(標準 3~7mm)。將 CT 重新組回安裝於 GIS 本體上，並抽真空。
6. 94.01.30 充填 1501、1502 氣室之 SF6，並測試 CT 匝比、二次側直流電阻值、絕緣電阻均符合標準；量測 CB 主回路絕緣電阻、功因、接觸電阻及探漏，均符合標準。
7. 94.01.31 量測 1500 及相關區間 SF6 含水量及探漏，並從各 Bay CB 兩側 ES 加交流 120A 測試 CT 精確度，均符合標準。
8. 為確認 1500 以外，GIS 其它各檔位無類似情形，於 94.01.31 從各檔位 CB 兩側 ES 加交流 120A 電流測試 CT 精確度均符合標準，推斷 1500 CT-1、CT-2 之 S 相電流值偏低情形應屬個案。
9. 94.02.01 試驗所進行相關試驗均合格。

(2) 94.01.29 進行 CT 分解作業，發現 S 相 CT 遮蔽罩與 CT 固定座有碰觸在一起之現象，且碰觸點附近有黑色痕跡，初步推定為另一個”磁通分路”產生感應電流，在此磁通分路流通所致，也因而影響 CT 二

次側電流正常輸出，是 CT 二次側電流輸出略為偏低之原因。

為避免類似情形發生，製造廠家已將 CT 固定座與遮蔽罩間間隙之公差，由原來之 5±2mm（即 3~7mm）修改為 5~8mm，增大間隙以防類似情形再發生。並要求製造廠家：

1. 確認回復 CT 固定座不再碰觸到遮蔽罩(間隙已修改為 5~8mm)，在設計上須有防呆措施，防止人為感覺之疏失或查檢遺漏而造成類似問題。
2. 在安裝過程中品質檢驗，其查檢表應列入此項目。
3. CT 在組裝完畢後須有模擬電流試驗，確認品質無問題。
4. 已加入系統之 GIS CT 有無類似結構之設備，如何確認無此類問題。
5. 評估高鐵 C/S 加入系統運轉後三相不平衡負載長期達 86MVA，是否影響 CT 固定板之發熱量。

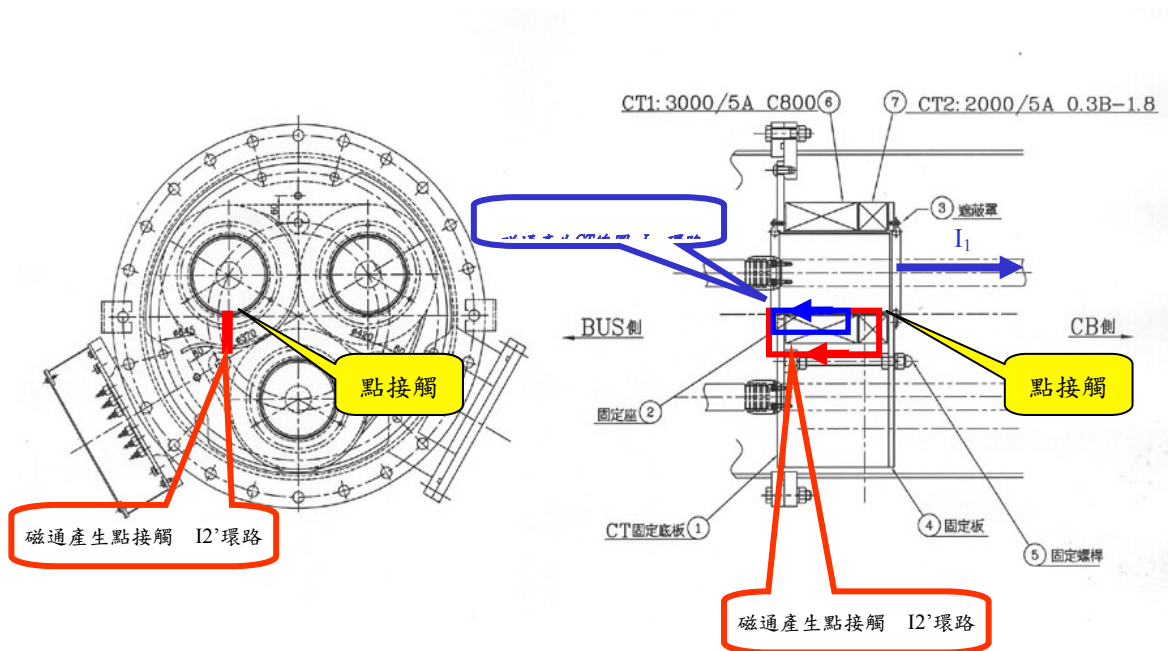
圖 2 為磁通路徑側視圖、上視圖

(3) 詳圖 2 為磁通路徑側視圖、上視圖，當主導體流過 I_1 電流，正常時產生之磁通通過 CT 鐵心，感應 CT 線圈二次電流 I_2 。當遮蔽罩與 CT 固定座”點接觸”後，CT 之上下固定板之間與固定螺絲及固定座形成一個”磁通分路”。

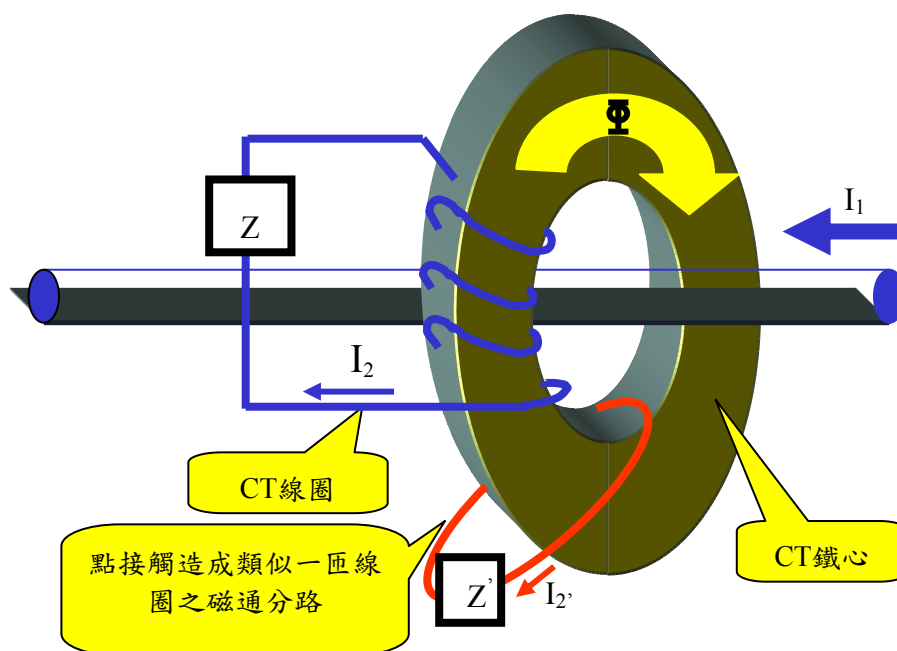
圖 3 磁通示意圖

類似一匝線圈感應電流 I_2' 在 CT 鐵心上，詳圖 3 磁通示意圖；因分流關係 CT 之二次輸出電流 I_2 減少。

一匝“磁通分路”材質	一次側加入電流	CT 二次側電流	“磁通分路”感應電流
Case 0	無(正常)	199.8A	5.1A	無
Case 1	22mm ² 銅導線	198A	3.3A	63A
Case 2	5.5mm ² 銅導線	200A	4.2A	30.9A
Case 3	2.6mm ² 鐵線	201A	4.8A	4A

本模擬試驗重現柳營 1500 CT-1、CT-2 二次側電流較正常值偏低之現象，當”磁通分路”之阻抗愈低（如 Case 1），”磁通分路”之感應電流會愈大，影響 CT 二次側電流正常輸出也愈大。而此次柳營 D/S 1500 CT-1、CT-2 推定 CT 固定座與遮蔽罩點碰觸之情形與模擬試驗 Case 3 之 2.6mm² 鐵線之情形較接近。
