中華民國電驛協會會刊

☆24 比壓器二次側中性點接線異常引發
電驛動作之案例分享 ----- 余承和

☆31 變壓器突壓保護電驛動作原因分析
與改善 ---- 吳立成、林閔洲、張達人

比壓器二次側中性點接線異常引發電驛動作之案例分享

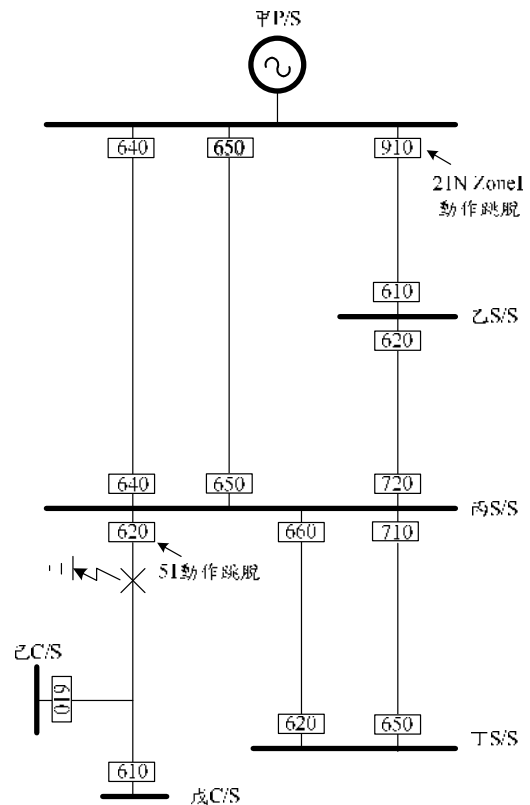
圖1 系統單線圖及故障點位置

105年9月27日梅姬颱風期間在甲P/S 69kV轄區系統中的丙S/S 69kV用戶線於發生事故，該事故除了丙S/S#620相間保護電驛(51)動作跳脫外，同時，甲P/S #920測距電驛接地元件(21N)也動作跳脫，系統單線圖及故障點如圖1所示。

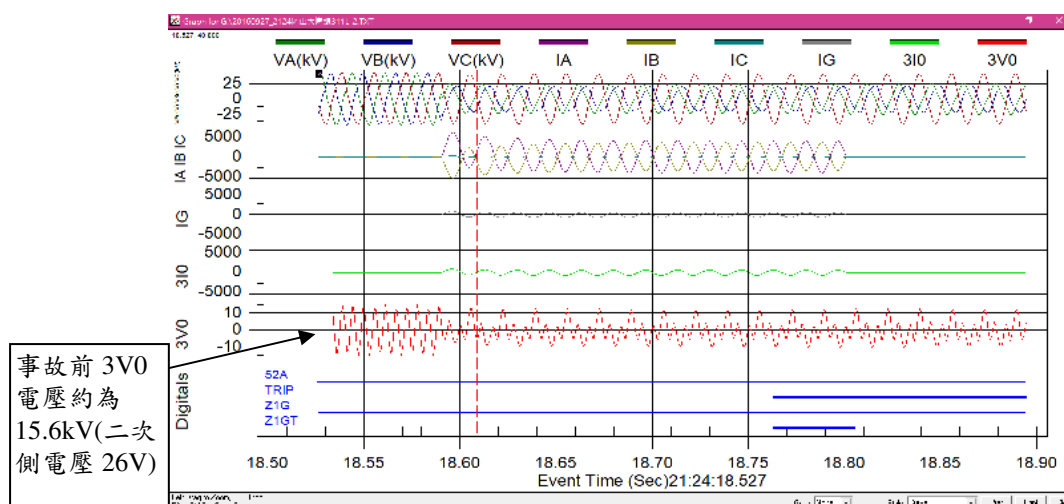
圖2 甲P/S #910測距電驛波形紀錄

經下載#910電驛事故波形紀錄(如圖2)，依故障時之電流與電壓波形判斷，本事故類型為兩相短路事故，但#910的測距電驛測距接地元件(21N)第一區間(Zone1)卻動作，明顯與事故類型不符。另3V0電壓在事故前就有約15kV的紀錄，因此，研判為PT二次側中性點未接地所造成。

對圖3為某69kV輸電線路事故正常跳脫的波形紀錄，比較圖2與圖3的3V0電壓波形可發現，圖2在事故前3V0電壓明顯偏高、事故期間3V0電壓波形有畸變情形。

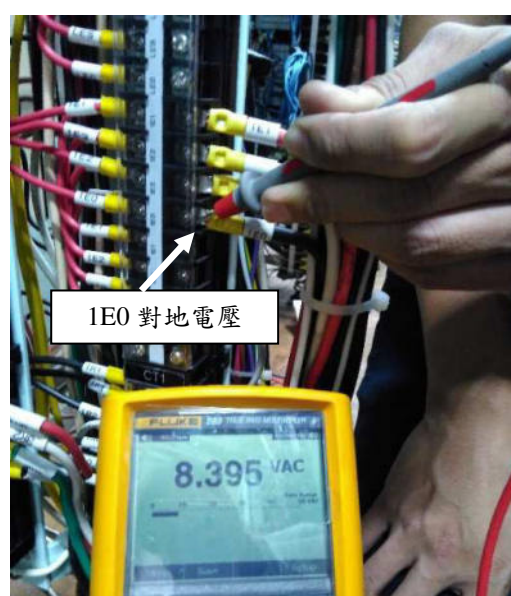
圖4 量測 1E0 對地電壓為 8.395V

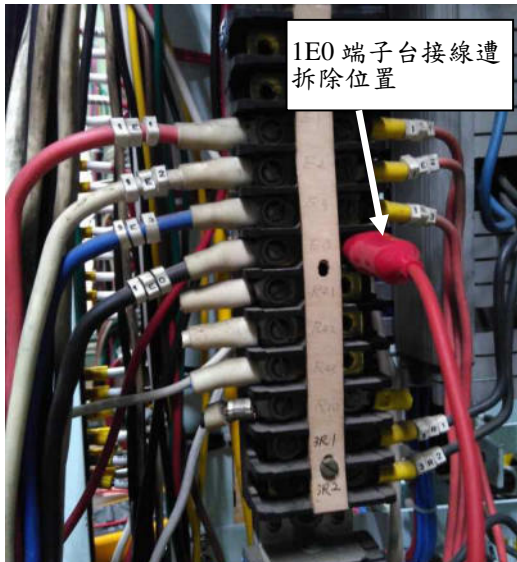
圖 5 以測試線進行臨時接地線測試

以測試線在鄰盤1E0電壓端子進行臨時接地如圖5所示，再重新以三用表量測#910電驛盤端子台1E0對地電壓，其電壓已變為0V(如圖6所示)，確定該位置為PT二次側中性點迴路遭中斷之位置。會同現場維護人員依測試線所標示位置著手進行改善措施，完成後再以三用表確認1E0對

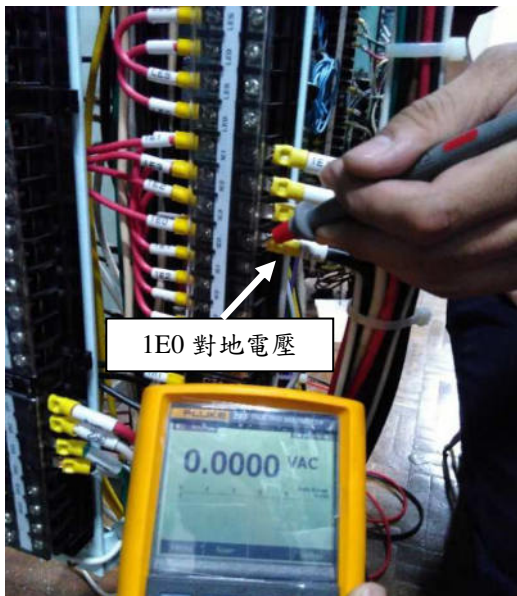
圖 6 重新量測1E0對地電壓為0V

地電壓須為趨近於0V。

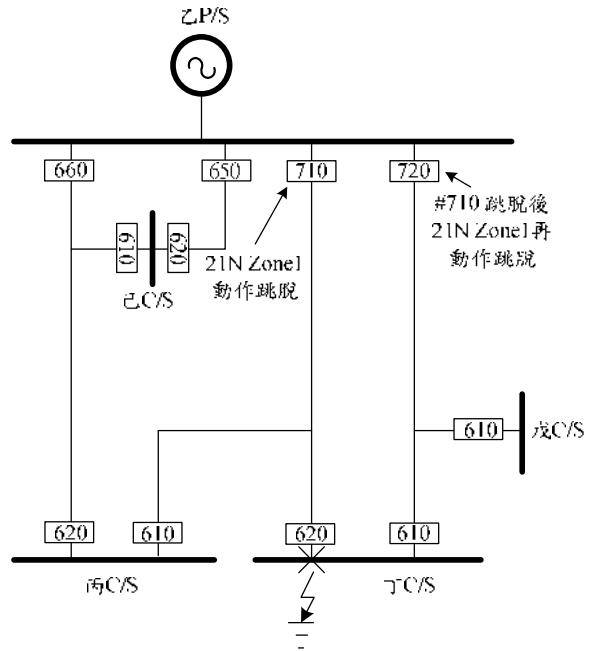
圖 7 乙P/S轄區系統單線圖及故障點位置

106年1月8日乙P/S 69kV轄區系統中丁C/S用戶廠內設備故障，造成乙P/S #710 測距電驛接地元件(21N)第一區間(Zone1)動作跳脫斷路器後再由乙P/S #720 21N Zone1動作跳脫斷路器完成事故點隔離，系統單線圖及故障點如圖7所示。

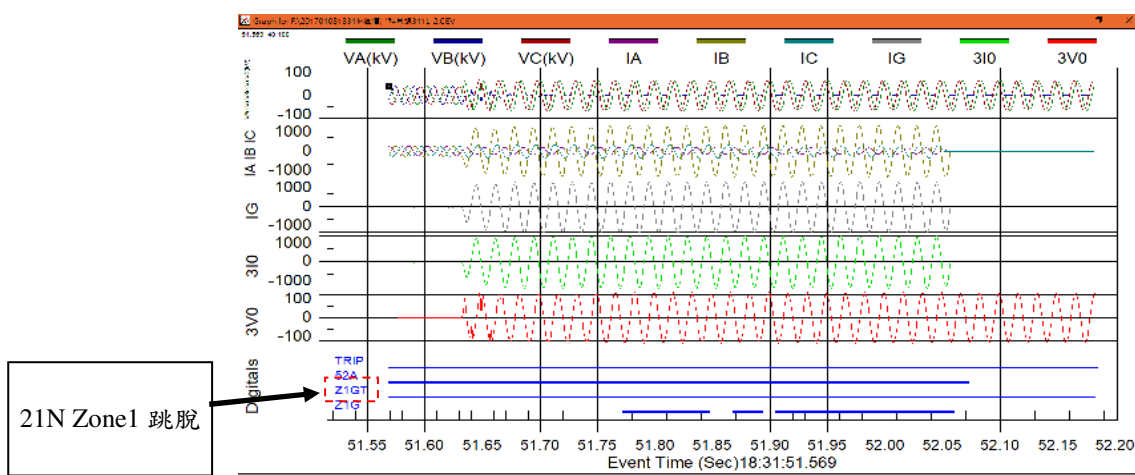
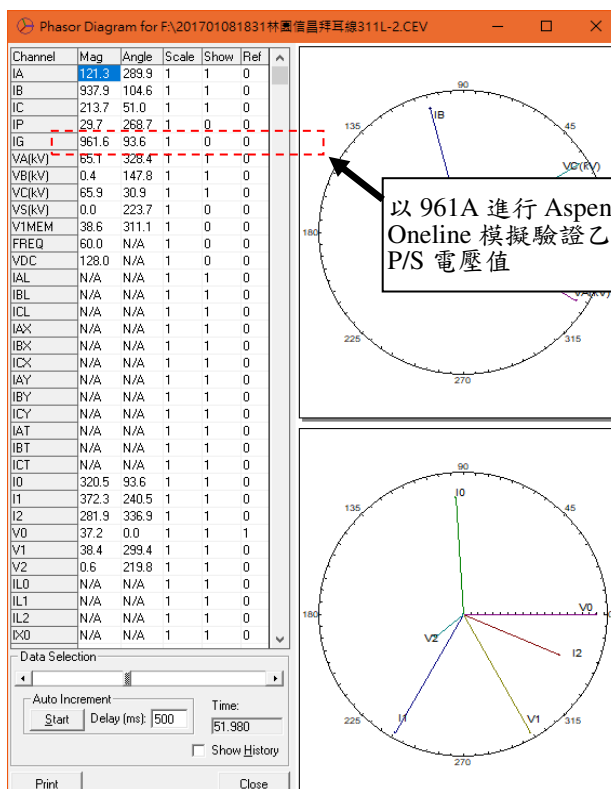
圖8-1 乙P/S #720電驛波形紀錄

依式1公式計算，可計算出面#720保護電驛於事故時所測得的視在阻抗(Z_{App})值，以故障期間的51.98秒時間點保護電驛所顯示的電壓、電流值(如圖8-2所示)進行計算，其參數分別為 $V_{BG}=400 \angle 148^\circ \text{ V}$ 、 $I_B=938 \angle 105^\circ \text{ A}$ 、 $I_g=962 \angle 94^\circ \text{ A}$ 、其中 k_0 設定為 $0.889 \angle -2.4^\circ$ 。

經計算並將結果轉換至電驛側，其視在阻抗為 $Z_{App}=0.15 \angle 49^\circ \Omega$ ，明顯遠低於電驛接地測距元件設定值 0.28Ω 。另透過 ASPEN Oneline軟體模擬，在同一輸電線中以故障電流為961A為模擬條件，推估乙P/S的故障電壓，經模擬結果其故障電壓約為1.28kV(如圖10所示)，約為保護電驛所紀錄故障電壓的3倍，故研判現場PT二次側電壓迴路有異常。

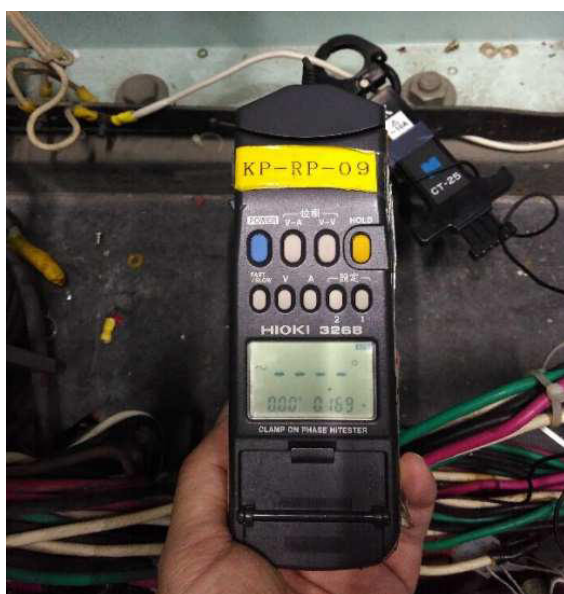
圖11 量測#1 Bus PT中性點接地線

以勾式電流表量測#1、#2 BUS PT二次側中性點接地線，發現在#1 BUS PT二次側中性線接地線有0.169A電流通過(如圖11所示)。而量測#2 BUS PT亦有相同情形，故研判69kV #1、#2 BUS PT二次側中性點有多點接地情形亦是造成本次21N Zone1越區動作的原因。若PT二次側兩點接地時，在兩接地點間會因電位差而形成循環電流，而循環電流導致保護電驛端的中性點電壓產生偏移，事故時若往故障相偏移時會導致故障相電壓偏小。

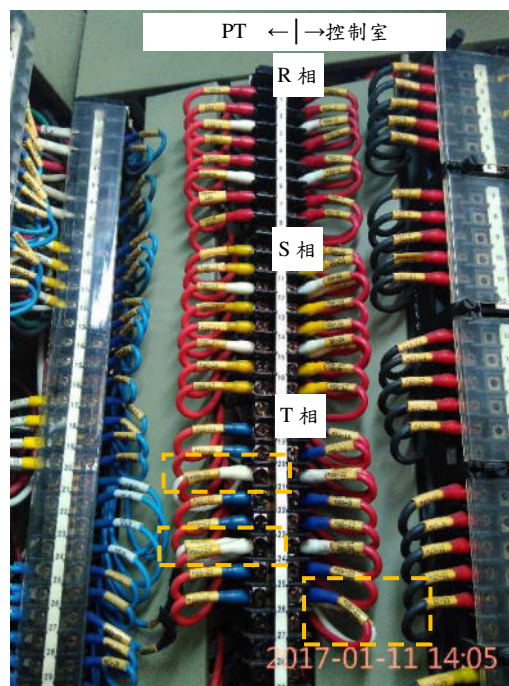
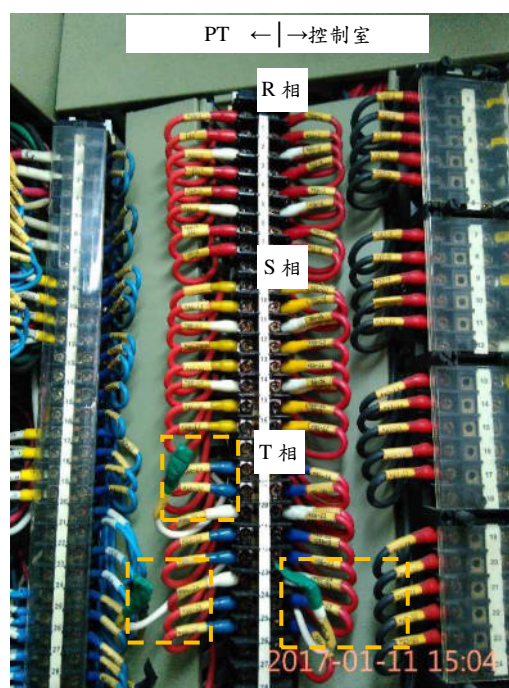
圖12 開關場LCC箱PT二次側接線情形

經由上述分析，故開始逐盤檢查控制室內表計盤、電驛盤及開關場LCC箱內PT二次側中性點接地情形，最後於開關場LCC箱內發現有中性點接地情形，如圖10所示。

將開關場LCC箱中性點接地線拆除後，再以勾式電流表量測控制室#1、#2 BUS PT二次側中性點接地線之電流，再次確認量測結果電流值為0A，透過前述步驟確定本案例為PT二次側中性點為兩點接地。
