從猴害談輸電線路載波保護電驛

■ 張永榮

台電電力調度處

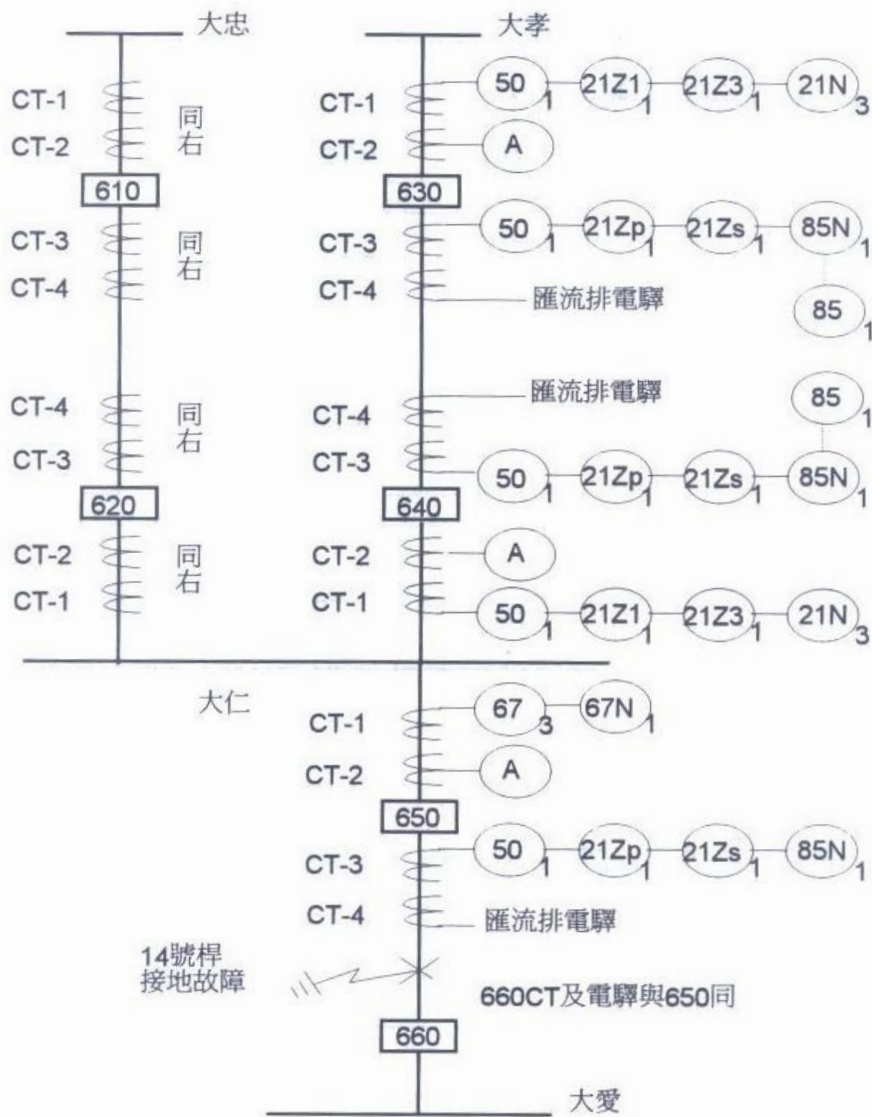
圖一. 系統單線圖

這是一個陰天的早上，頑皮的猴子碰觸到大仁變電所斷路器編號650的線路出口第14號桿輸電線，造成單相接地事故，引起以下保護電驛動作，造成大仁變電所全停電(參考圖一)：

變電所	斷路器	動作電驛
大仁	650	67N
大孝	630	85N,21Zp
大忠	610	85N,21Zp

事故發生在大仁變電所出口第 14 號桿，屬於內部故障，理應載波電驛快速動作跳脫，隔離事故點，以突顯主要保護電驛的功能。但事與願違，主保護電驛沒有動作，卻靠後衛保護電驛 67N 方向性接地過流電驛來動作，使得事故清除時間延緩了。經查原因係載波輔助電驛 85 的 RRT 線圈斷線所導致。

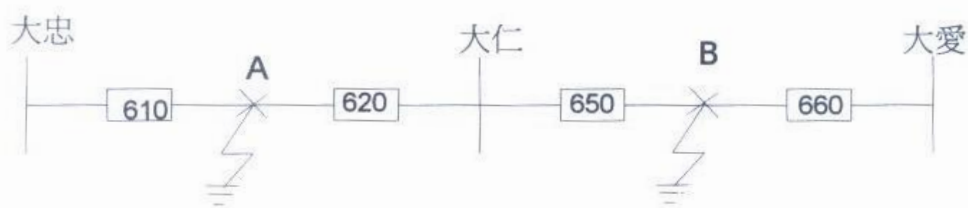
圖二. 事故判斷

本事故研判是以斷路器#610 及#620 為探討重點，輸電線路保護方式為載波訊號閉鎖系統，請參考圖二。

1.故障點在 A 處所(即為內部故障)

#610 的載波機不會發射訊號，所以 #620 不會接收到閉鎖訊號，因此#620 斷路器會跳脫。同樣的，#620 的載波機不會發射訊號，所以#610 不會接收到閉鎖訊號，因此#610 斷路器會跳脫。

2.故障點在 B 處所(即為外部故障)

#610 的載波機不會發射訊號，所以 #620 不會接收到閉鎖訊號，但#620 的保護電驛因看不到背後的事故而不會動作，因此#620 斷路器不會跳脫。但是，#620 的載波機會發射訊號，所以#610 會接收到閉鎖訊號，因此#610 的保護電驛雖然看到事故，但因被訊號閉鎖而不會動作，所以#610

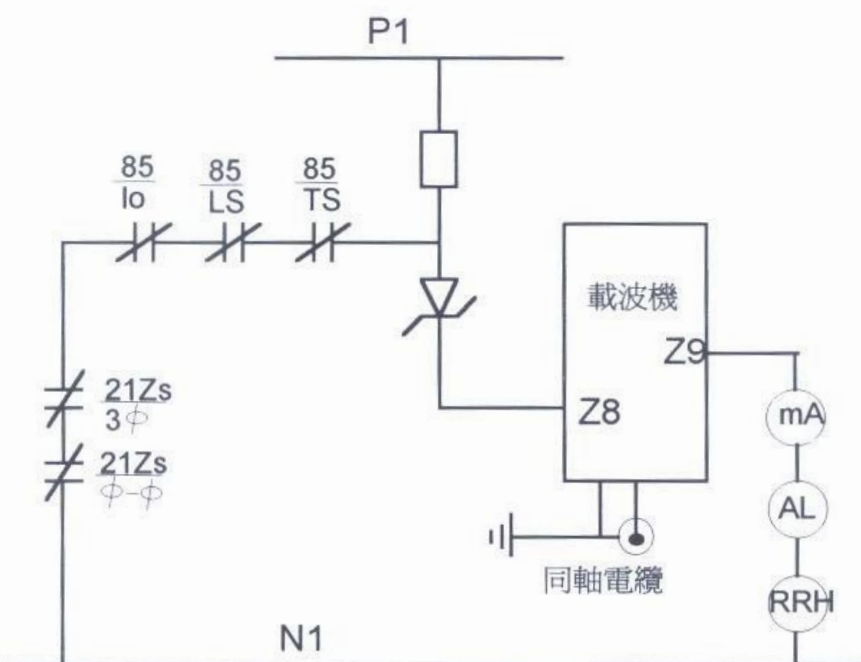
圖三. 外部事故時Z8為正電壓，載波啓動

1.外部故障時(請參考圖三)

當故障發生於 B 點時，#620 的 21Zs(相間載波起動電驛)電驛偵測到事故，電驛動作而將其常閉接點(三相元件或兩相元件)開啓，其回路經 N1→21Zs(φ-φ)→21Zs(3φ)→85(Io)→85(LS)→85(TS)→嵇納二極體→機組 Z8 而得到正電壓，載波訊號被啓動。

被啓動的載波訊號有兩回路可走，一回路經由同軸電纜傳遞到對方去；另一回路經 Z9→mA→AL→RRH，以閉鎖電驛動作元件，使本身斷路器不會跳脫。

當故障發生於 B 點時，#620 的 21Zs 起動載波機組，發射標準的 10W 訊號，經同軸電纜傳進來，到 Z9→mA→AL→RRH，閉鎖住電驛動作元件，使#610 本身斷路器不會跳脫。

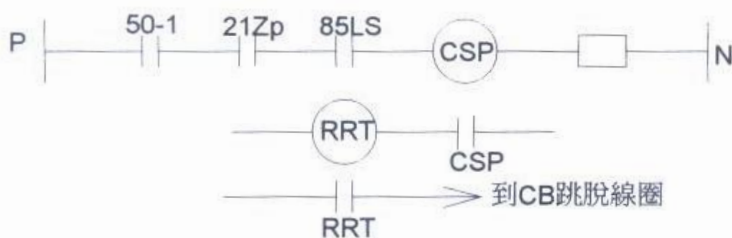
圖五. 相間跳脫回路簡圖

a.若是相間故障，請參看圖五所示，跳脫回路經 50-1→21Zp→85LS→CSP----

→RRP 到跳脫回路。

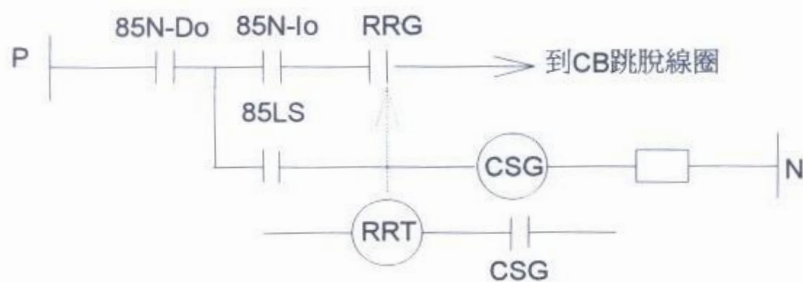
圖六. 接地跳脫回路簡圖

b.若是接地故障，請參看圖六所示，跳脫回路經 85N(Io)→85LS→CSG----→RRP 到跳脫回路。

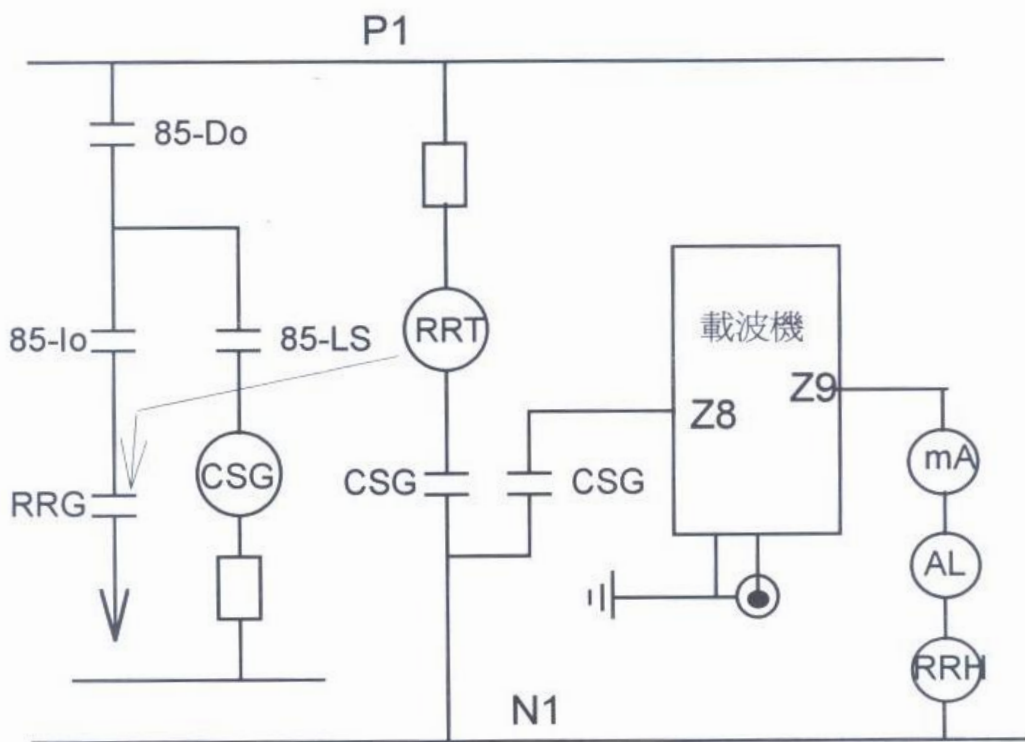
圖七. KRD-4跳脫回路簡圖

如圖七所示，大仁變電所#640 的載波機組原是要送一個閉鎖訊號給對方，以閉鎖大孝變電所#630 載波電驛動作。但是事實上由於廠家產品品質不良，在 85N 載波接地電驛內部，接線端子第 10 與第 1 之間的 Do 與 Io 接點反接。這時不管是內部事故或是外部事故發生時，只要有接地故障電流被檢出，Io 就會動作，CSG 線圈也就會動作，相關的 CSG 接點閉合，提供負電壓到 Z8，載波訊號被強迫停止發射，而沒有閉鎖訊號傳送給對方，造成大孝變電所#630 斷路器動作，此乃廠商產品品質不良所致，在試驗時須設法發掘各項可能缺失。
