防止匯流排復電時發生全停電事故再發

台電台中供電區營運處運轉課 楊嘉榮

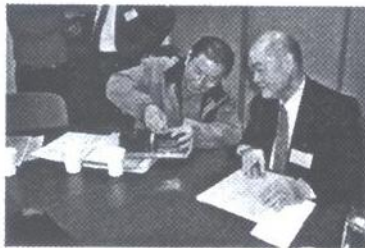
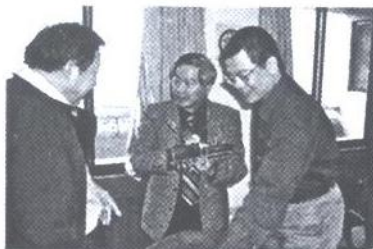
『國內保護電驛專家』測試：

91年01月18日配合中華民國電驛協會理監事大會，由國內保護電驛專家們測試效果良好。

(四) 改善對策四：PK-2 蓋子增設連體插梢

改善方式：使用彎 90 度的 R 形連體插梢

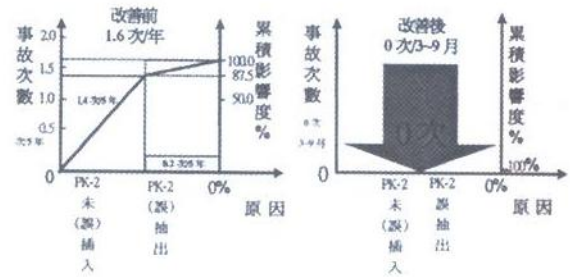
(一) 改善前後之柏拉圖比較

$$\text{目標達成度} = \frac{\text{現狀值} - \text{實績值}}{\text{現狀值} - \text{目標值}} = \frac{8 - 0}{8 - 0} = 100\%$$
